**ANALISIS KEGAGALAN PADA POROS POMPA
SENTRIFUGAL *SEMI-LEAN BENFIELD* 107 JA
DENGAN MENGGUNAKAN *FINITE ELEMENT
ANALYSIS***

(Studi Kasus: PT Petrokimia Gresik)

ROMARIO JULION SIANTURI
NRP 2112 100 117

**FAILURE ANALYSIS OF SEMI-LEAN BENFIELD
107 JA CENTRIFUGAL PUMP SHAFT
USING FINITE ELEMENT ANALYSIS
(Case Study: PT Petrokimia Gresik)**

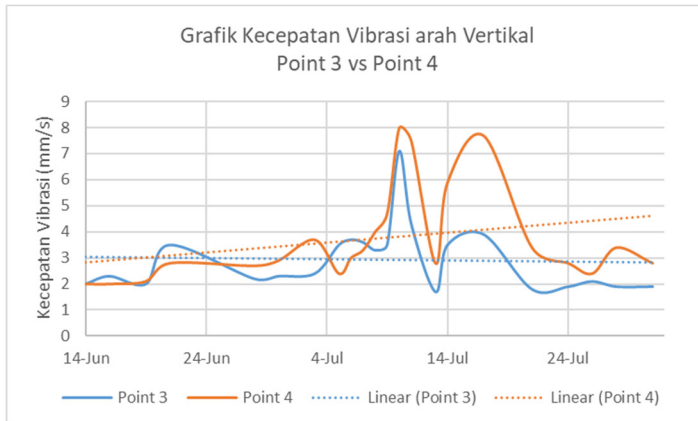
Gambar 1.1 Grafik Kecepatan Vibrasi Vertikal Point 3 dan 4[1]

Pada Gambar 1.1 dapat dilihat trend kenaikan dari kecepatan vibrasi arah vertikal point 3 dan 4 dalam rentang waktu 14 Juni hingga 31 Juli 2017. Pada pompa 107 JA point 3 merupakan sisi kopling sedangkan point 4 merupakan sisi bearing dari pompa 107 JA. Peningkatan kecepatan vibrasi menimbulkan permasalahan-permasalahan pada pompa 107 JA seperti kebocoran mechanical seal, noise serta getaran berlebih. Point 4 memiliki trend kecepatan vibrasi yang lebih tinggi dibandingkan point 3, dugaan awal dari pihak mekanik adalah terdapat clearance antara journal bearing dengan poros sehingga dilakukan *flushing oil* dan pengecekan clearance. Namun trend kecepatan vibrasi tetap tinggi bahkan menyentuh batas *upper warning* yaitu 4 mm/s. Untuk mengantisipasi vibrasi yang semakin tinggi, pihak mekanik men-switch pompa 107 JA dengan pompa 107 JB pada tanggal 10 Juli 2017. Sebelumnya vibrasi pompa telah mencapai 8 mm/s pada arah vertikal point 4. Setelah itu dilakukan *flashing oil* pada pompa untuk mereduksi vibrasi namun masih melebihi batas *upper warning*. Kemudian dilakukan *re-alignment* dan penggantian

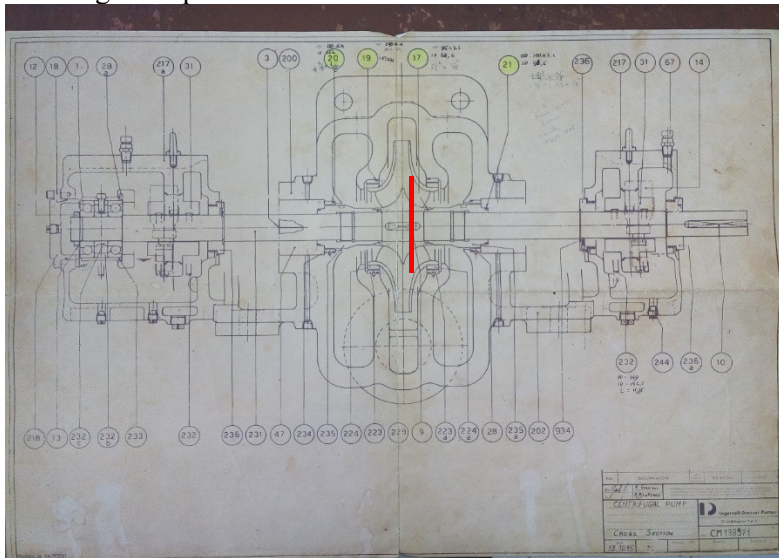
Gambar 1.2 *Cross Sectional Drawing Semi-lean Benfield Pump 107 JA[1]*

Gambar 1.2 menunjukkan gambar teknik dari pompa 107 JA. Garis merah merupakan lokasi dari terjadinya patah poros pada tanggal 11 Juli 2017. Lokasi patahan terletak ditengah namun cenderung ke sisi penggerak. Momen puntir atau torsi dari penggerak serta adanya momen bending saat poros berputar menyebabkan semakin tinggi konsentrasi tegangan pada daerah pasak. Hipotesa yang dilakukan oleh bagian inspeksi khusus, pompa mengalami momen bending akibat adanya aliran balik

fluida pada sisi *suction*. Hal ini akibat dari rpm pompa yang tidak sesuai dengan desain yang menyebabkan debit aliran ikut menurun.

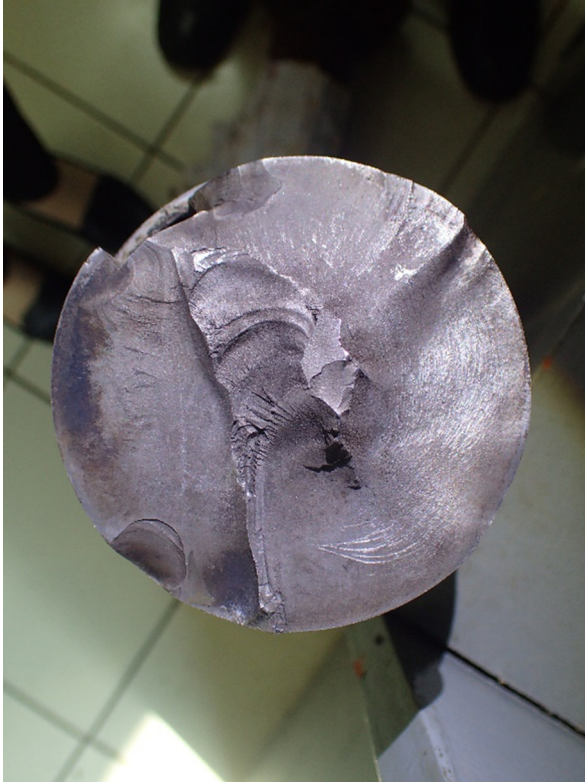
Gambar 1.3 Penampang patahan pompa 107 JA[1]

Berdasarkan Gambar 1.3 menunjukkan penampang patahan pompa 107 JA. Bentuk dan pola patahan poros menunjukkan indikasi terjadinya patah ulet yang diakibatkan *fatigue failure*. Ciri umum dari *fatigue failure* adalah terdiri dari dua daerah patahan yaitu, daerah garis-garis halus yang menunjukkan tahap perambatan retak dan daerah yang tampak lebih kasar sebagai tanda sisa penampang yang patah pada saat terakhir karena tidak lagi dapat menahan beban.[2]

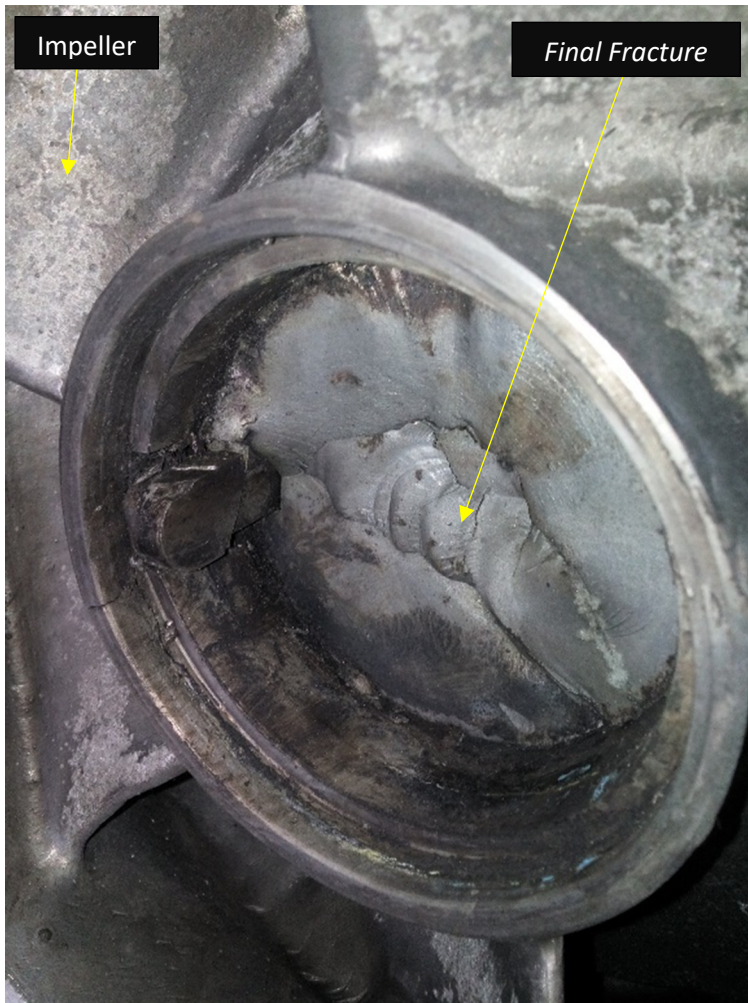
Gambar 4.1 Penampang Patahan Pompa 107 JA sisi *outboard*[1]

Gambar 4.1 merupakan bentuk patahan pompa 107 JA yang terjadi pada tanggal 11 Juli 2017. Terlihat terjadinya *failure* pada poros pompa 107 JA. Kondisi *failure* ini merupakan patahnya poros akibat menerima beban *fatigue*. Patahan terjadi diawali dengan konsentrasi tegangan pada rumah pasak akibat gaya torsi

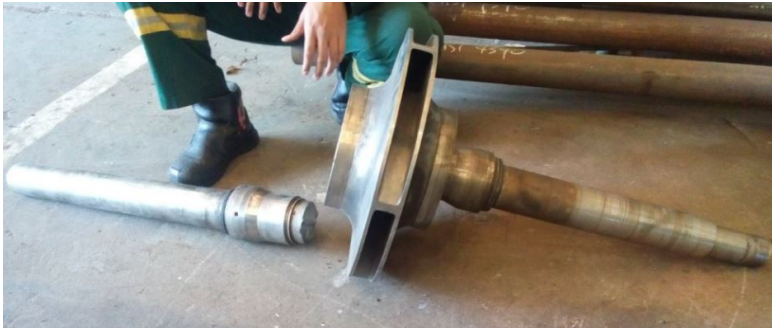
Gambar 4.3 Patahan Poros Pompa 107 JA 11 Juli 2017[1]

Gambar bentuk patahan poros yang terjadi dapat dilihat pada gambar 4.3, sedangkan lokasi patahan pada poros dapat dilihat pada gambar 4.4. Patahan poros yang ditunjukkan pada gambar 4.4 merupakan kegagalan poros pada tanggal 11 Juli 2017 dan gambar 4.4 adalah lokasi patahan pada tanggal 11 Juli 2017.

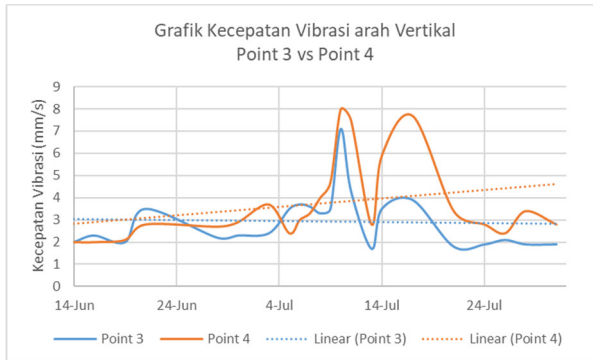
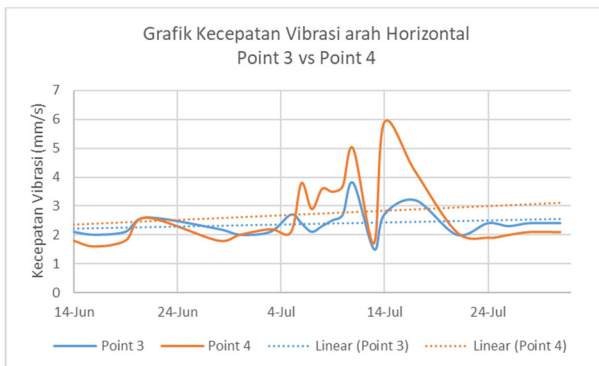
Dari gambar 4.14 dan gambar 4.15 tentang grafik kecepatan vibrasi arah vertikal dan horizontal terlihat bahwa terdapat perbedaan yang cukup besar antara point 3 dan 4, hal ini dapat mengindikasikan bahwa terdapat ketidaklurusan point 3 dan 4 pada poros.

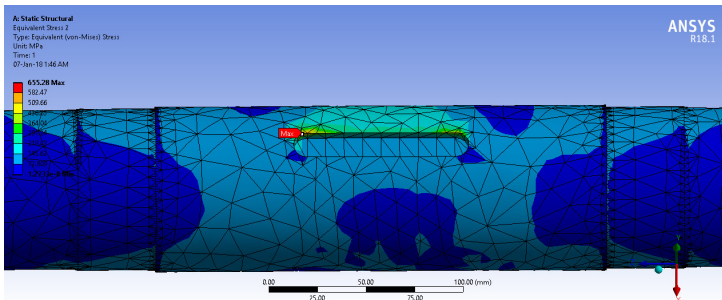
Gambar 4.24 Hasil *Equivalent Stress Max* pada Pembebanan 1381 KN dengan sudut 310°

Gambar 4.24 Menunjukkan hasil dari simulasi dengan pembebanan 1381 KN dengan sudut pembebanan 310° . Hasil distribusi tegangan *equivalent stress max* (von misses) menunjukkan daerah paling kritis pada poros terletak di rumah pasak sebesar 655.28 MPa. Berdasarkan *history* kerusakan yang telah terjadi, kerusakan berupa patahan terjadi disekitar rumah pasak dan pasak sesuai dengan gambar 4.24. Gambar 4.25 menunjukkan hasil dari *Equivalent Elastic Strain max* pada poros yaitu sebesar 0.0033725 mm/mm.

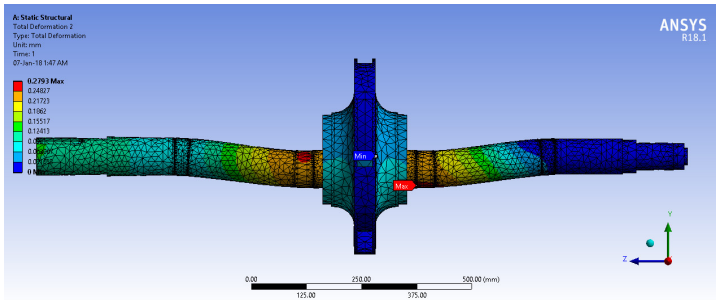
Gambar 4.26 Hasil *Total Deformation* pada Pembebanan 1381 KN dengan sudut 310°

Gambar 4.26 menunjukkan daerah yang mengalami total deformasi pada pembebanan 1381 KN. Deformasi maksimum yang terjadi sebesar 0.2793 mm.

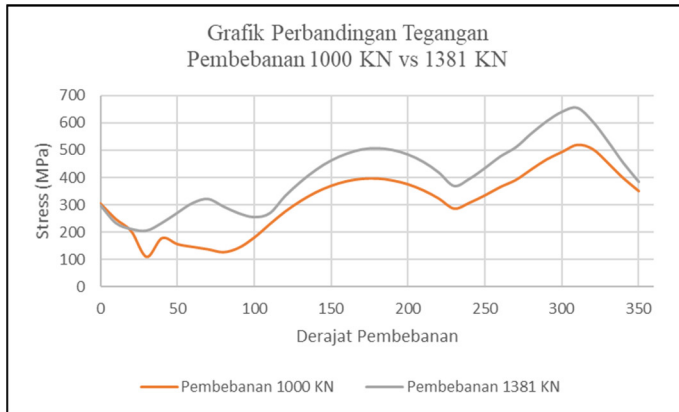
Gambar 4.30 Grafik Perbandingan Tegangan

Gambar 4.30 menunjukkan tegangan yang diberikan pembebanan 1381 KN lebih besar dibandingkan pembebanan 1000 KN pada setiap sudut pembebanan. Nilai tegangan untuk pembebanan 1000 KN dan 1381 KN memiliki nilai tegangan maksimum pada sudut pembebanan 310° . Nilai maksimum terjadi pada pembebanan 310° dikarenakan arah pembebanan searah dengan arah tegangan yang dihasilkan dari torsi poros.
